Översiktlig bottenkartering

vid Trelleborg på uppdrag av
Trelleborgs Hamn AB 2006

Rapport 2006

Teknisk geologi
Lunds tekniska högskola
Lunds universitet, 2006

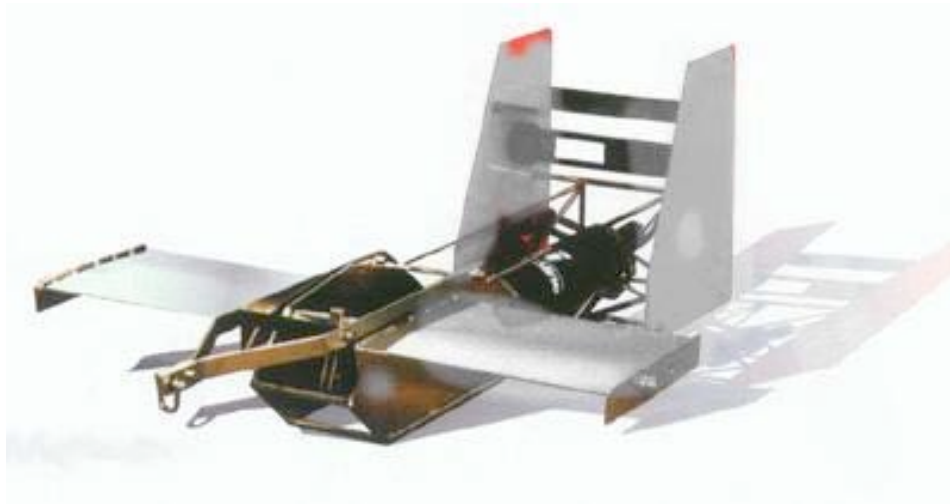
Figur 1 Den använda släpfarkosten.

Videomätningarna har i huvudsak skett med en släpad farkost försedd med kameror, se Figur 1, som positionerats relativt båten med ett hydroakustiskt s.k. USBL-system och med hjälp av data från GPS också i absoluta koordinater (se avsnitt 2.1). Farkosten dras i en kabel efter fartyget, och strävan är att med hjälp av förändringar i utlagd kabellängd, samt manövrering av farkostens höjdroder, hålla farkosten på konstant höjd över botten. Farten över grund har varierat något beroende på rådande förhållanden; dock har en fart på cirka 0.5–1.3 m/s (1-2.5 knop) eftersträfvats. Höjden över botten beror på siktförhållandena, en höjd på mellan 2 och 5 meter eftersträvas.

Vid undersökningarna har tre ljuskänsliga (0.1 lux) kameror varit monterade på farkosten. Alla kamerorna är färgkameror med fixfokus. De var riktade åt sidorna och bakåt i färdriktningen. Optiken i de tre kamerorna har samma brännvidd. Genom att använda tre kameror erhålls en god rumsuppfattning, och detta ökar dessutom observationsområdet jämfört med om en enda kamera använts.

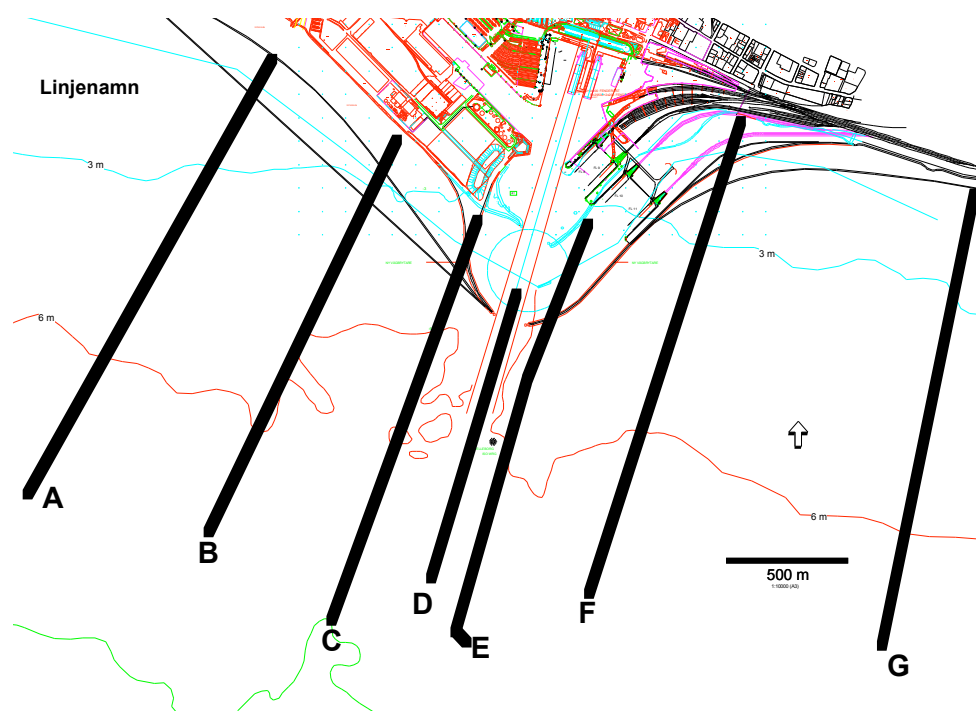
Figur 4 Lägen för de nominella linjerna samt dessas benämningar.

De linjer som undersökts ligger vid Trelleborg från 1.3 km väster till 1.9 km öster om inseglingssälen till Trelleborgs hamn, se Figur 4. Linjerna benämns A-G och har längder som redovisas i Tabell 5.

Mätlinjerna benämns A, B, C, D, E, F och G, se Figur 4. Linjerna har definierats av navigationspunkter som beräknats utifrån beställarens instruktioner. Som underlag har använts kartmaterial som ställts till förfogande av beställaren.

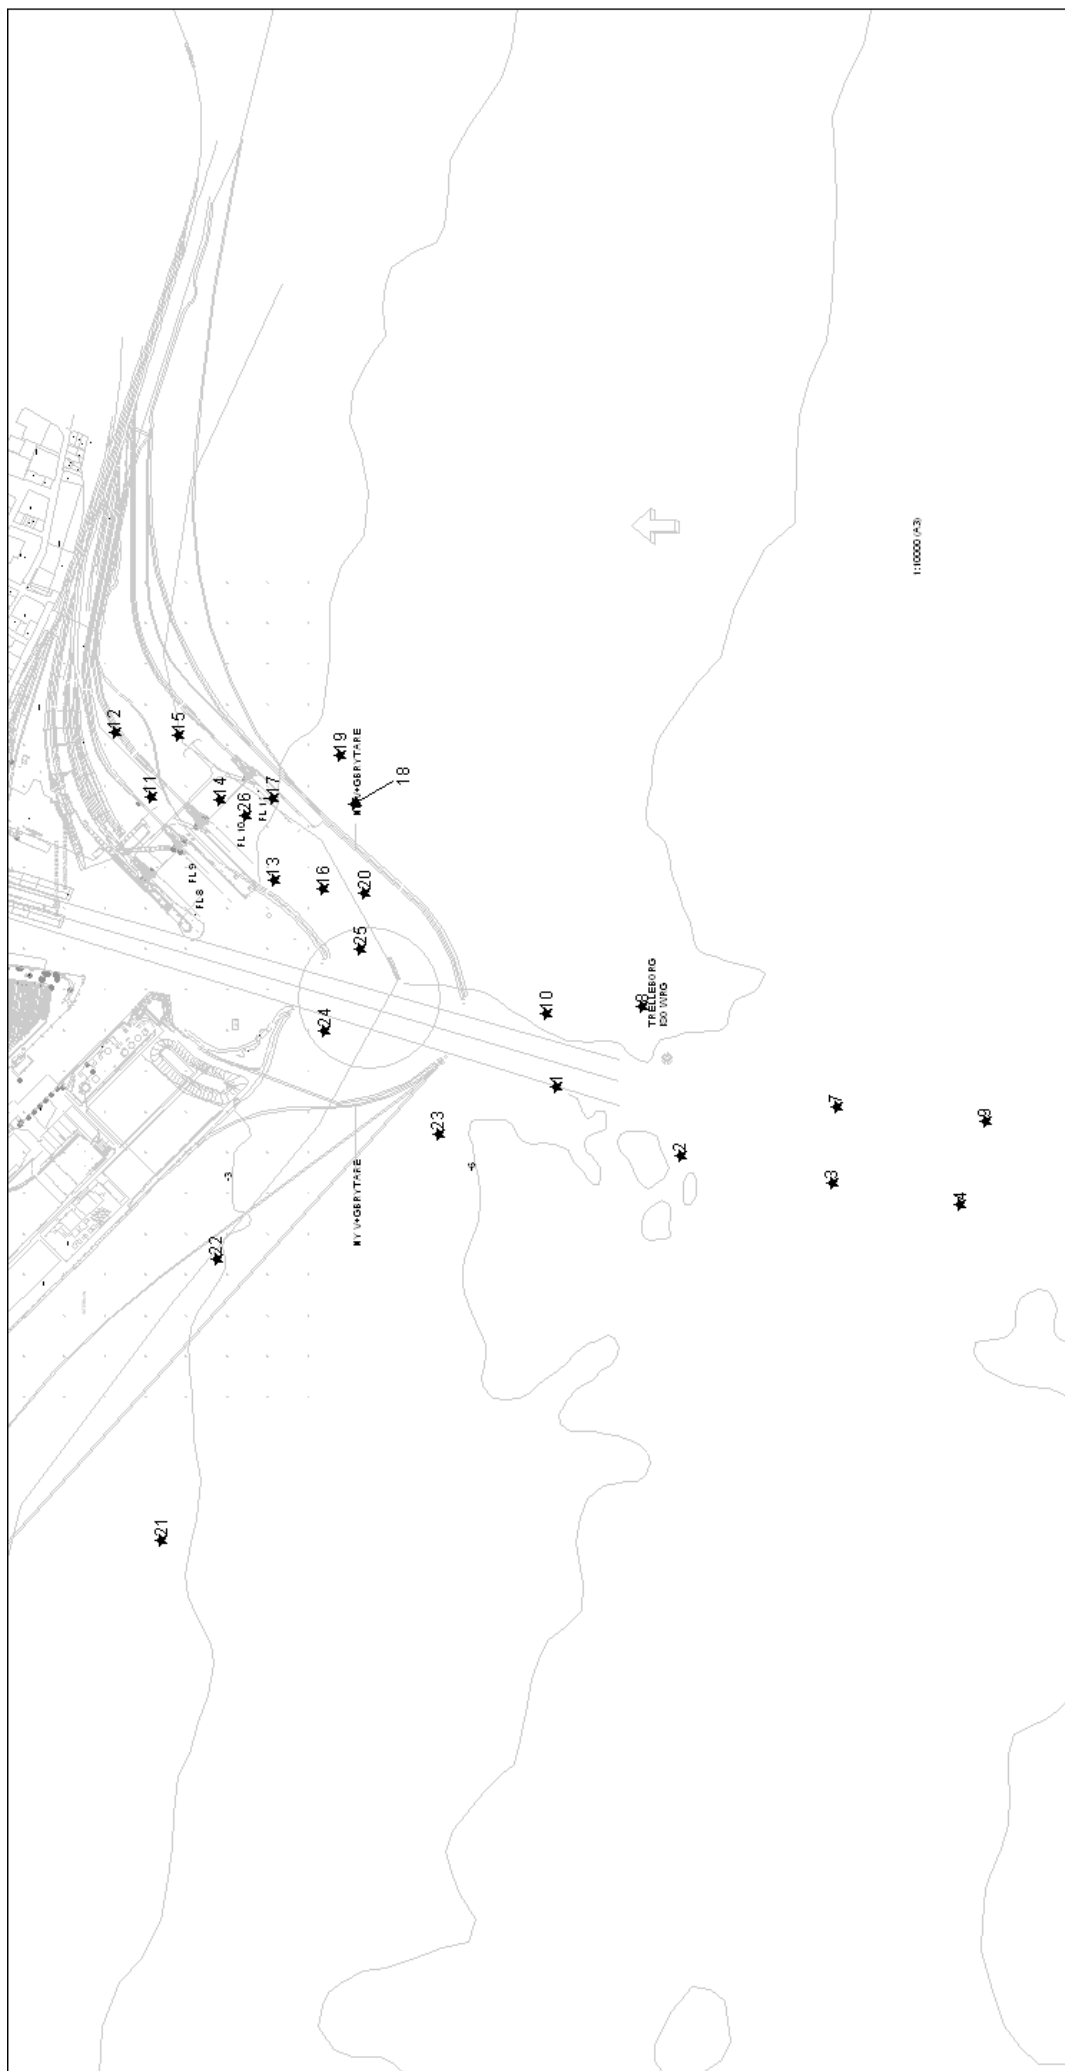
Karta som visar de provtagningspunkter LTH gjort under åren 2001....2006. Se tabell föregående sida.
